Bauherrschaft: Stadt Wil, Departement Bau, Marktgasse 58, 9500 Wil  
**293 Sportpark Bergholz | Attraktivierung Freibad**

**VORPROJEKT** | 26.02.2024 | REV. 26.06.2024

**Attraktivierung Freibad**

Die Massnahmen zur Attraktivierung des Freibads umfassen drei Teilprojekte:

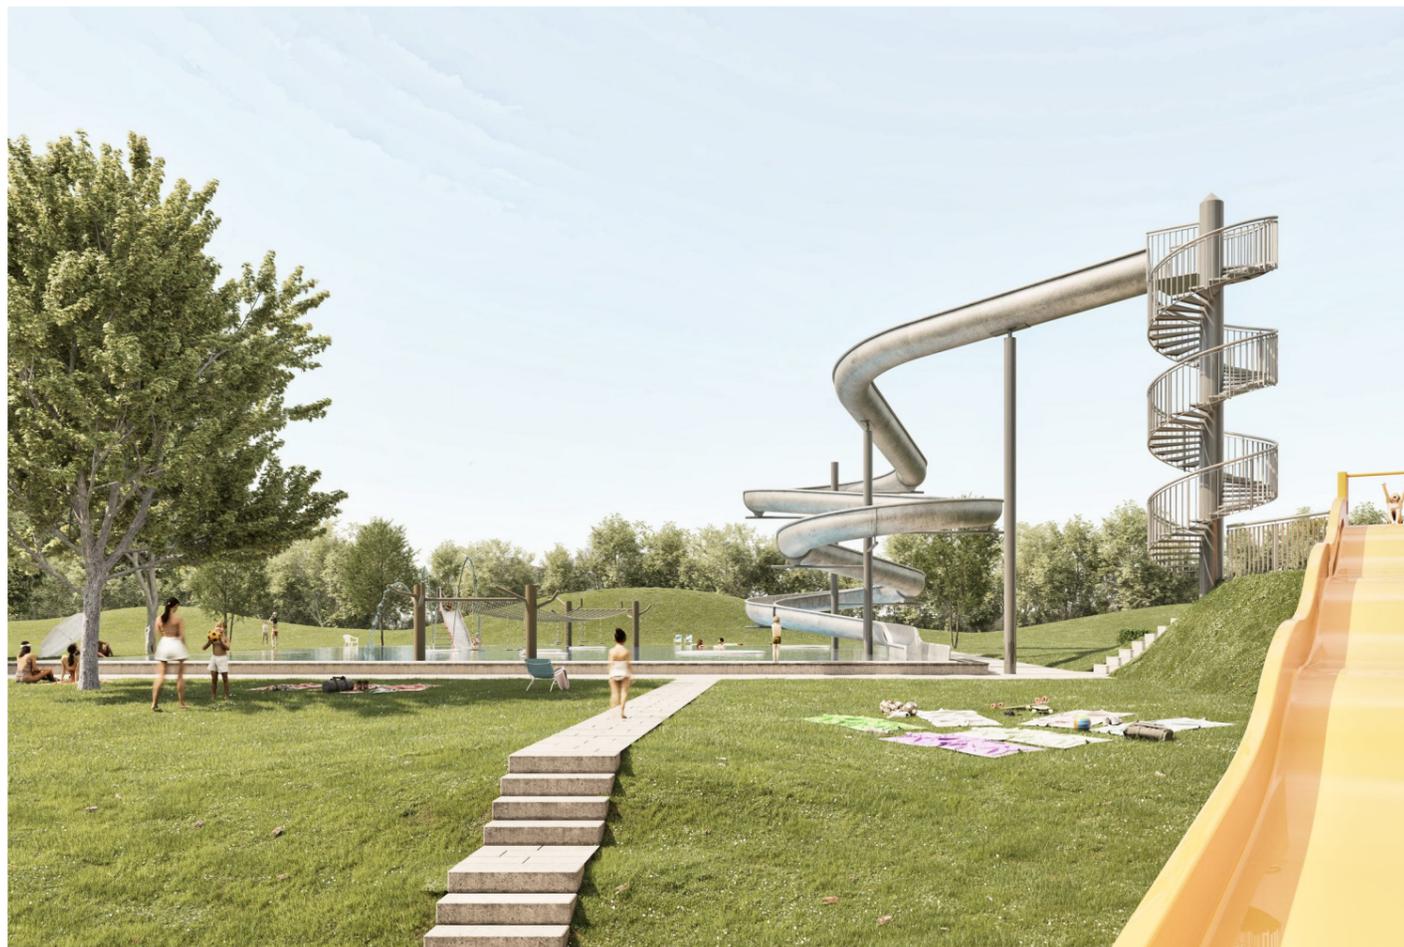
**NICHTSCHWIMMERBECKEN UND RUTSCHBAHN**

**TP2 Sanierung und Attraktivierung des Nichtschwimmerbeckens**

Das bestehende Becken ist unterhaltsintensiv mit der bestehenden Abdichtung und Anstrich, gleichzeitig hat die einfache rechteckige Wasserfläche mit dem schrägen Boden wenig Spielmöglichkeiten oder Attraktionen. Für eine dauerhafte und nachhaltige Lösung wird das Nichtschwimmerbecken mit Chromstahlblechen ausgekleidet, die Wassereinströmung über Bodenkanäle gelöst. Die neue umlaufende Rinne gewährleistet für eine gleichmässige Durchströmung des Beckens. Die bestehende Beckenkonstruktion kann weiterverwendet werden und dient als Stützkonstruktion für den Chromstahleinbau.

Das neue Chromstahlbecken ermöglicht neben der Anpassung der Geometrie auch die Realisierung verschiedener Attraktionen für eine breite Altersgruppe: Flachwasserbereiche, Treppen- und Sitznischen, eine kleine Rutschbahn, Düsen und Fontänen und einen Hindernisparcour.

Als weitere Attraktion ist eine grosse 80m-Rutschbahn mit einem eigenen Sicherheitslandebecken vorgesehen. Der Start wird vom «Felsen» aus über einen Treppenturm erreicht.

Für die zusätzliche Wassertechnik (Pumpen und Steuerung) wird ein kleiner unterirdischer Technikraum realisiert. Der Aufbau des Technikraums kann mit dem Holzdeck auch als Sitz- und Liegeinsel genutzt werden.

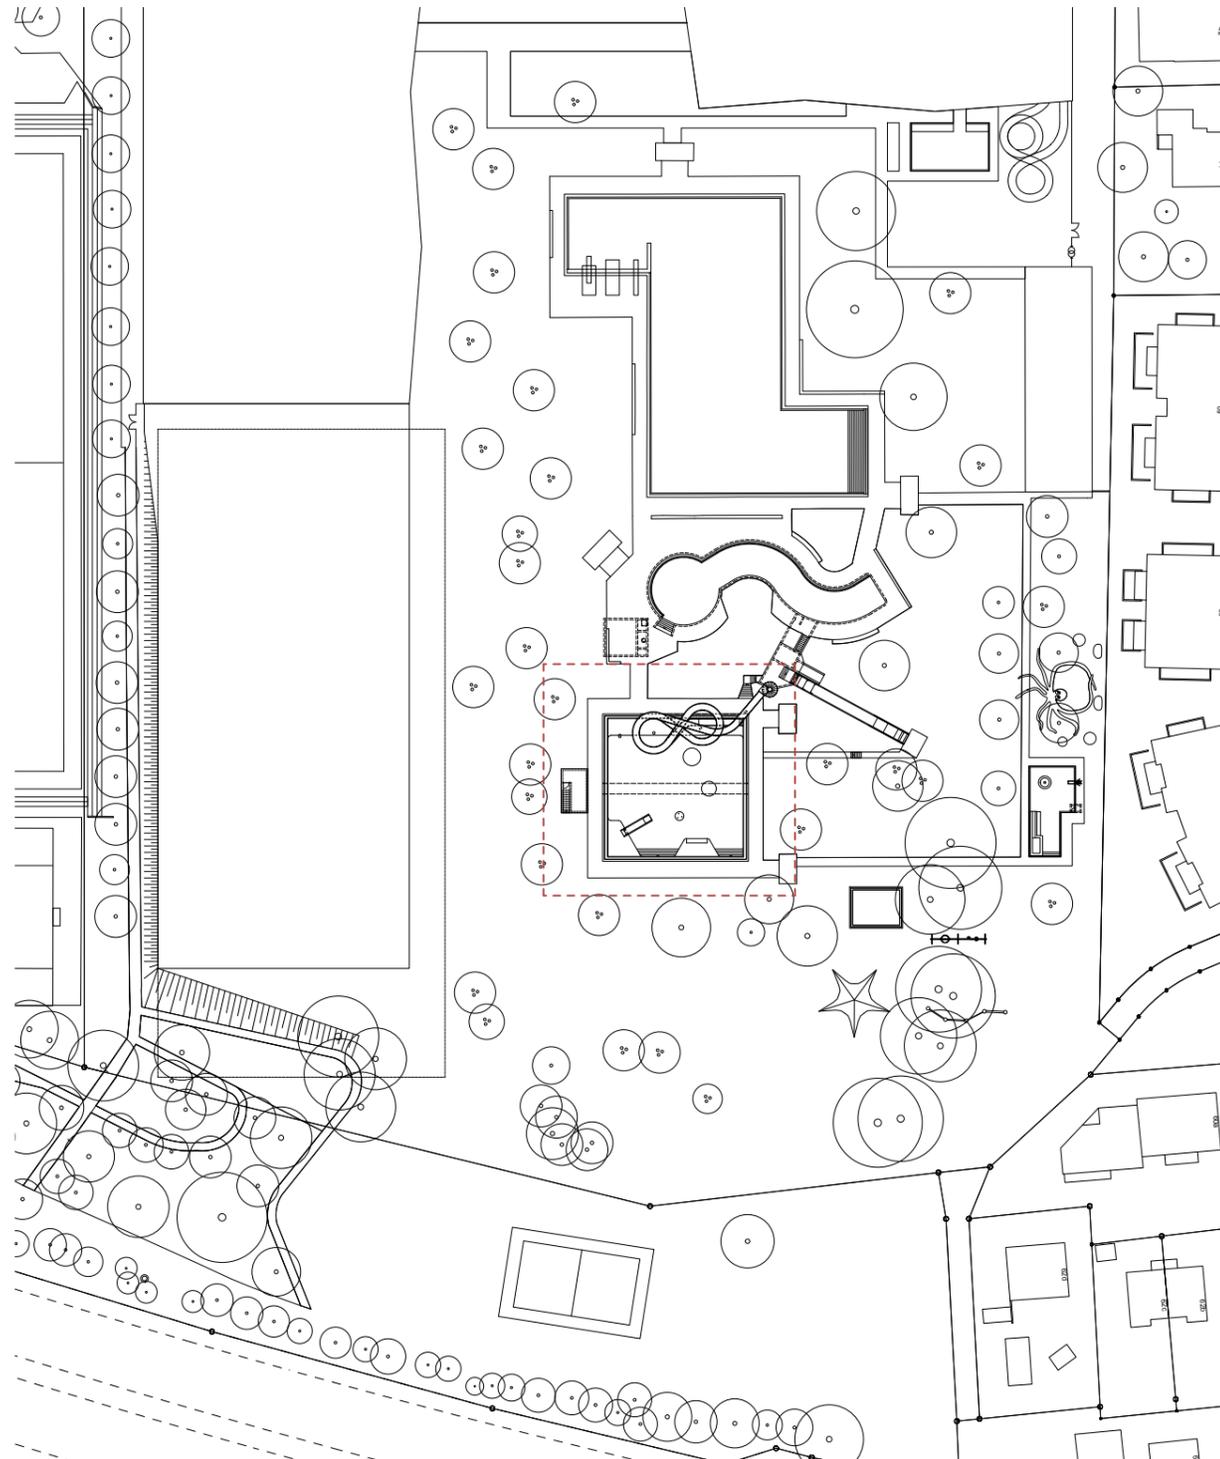
**Situation Freibad 1 : 1200**

Die Bauarbeiten sollten von September bis März ausgeführt werden, um die Zeit zwischen zwei Freibadsaisons zu nutzen. Die Baustellenschliessung erfolgt über die Westseite von der Seite Eisbahn her.

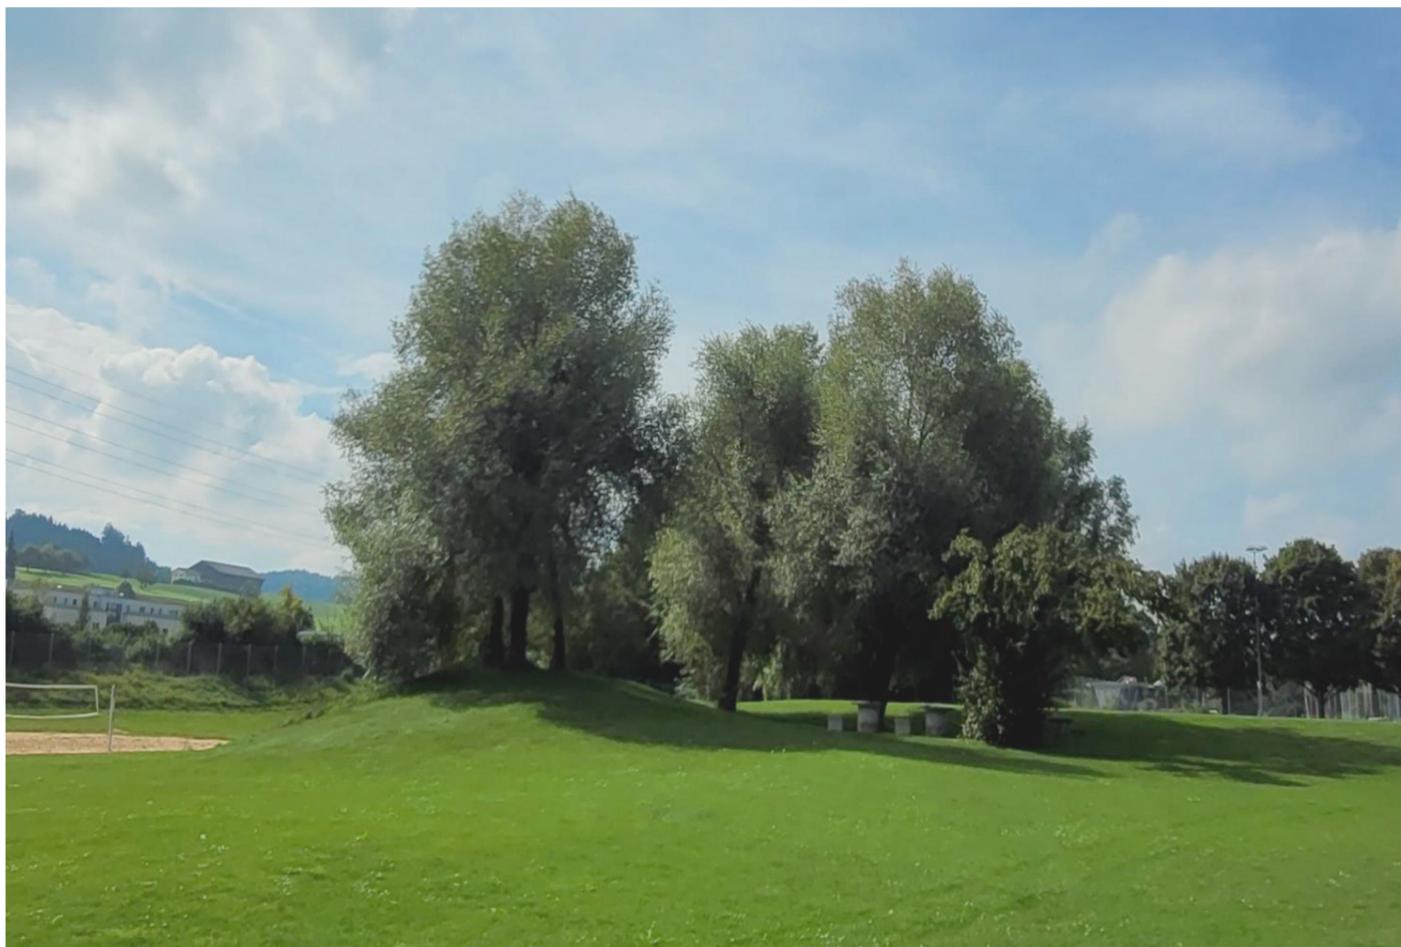
## UMGEBUNG UND BEPFLANZUNG

### TP3 Umgebung und Bepflanzung

Die bestehende Bepflanzung mit markanten Bäumen und die leicht bewegte Topografie sind ein grosses Kapital des Freibads und tragen zur Attraktivität der Anlage massgeblich bei. Da einige Bäume bereits ein höheres Alter erreicht haben oder nicht kerngesund sind, muss mit einer Pflanzstrategie mittelfristig eine Verjüngung des Baumbestandes erreicht werden. So haben die neuen jungen Bäume Zeit eine gewisse Grösse zu erreichen, wenn ältere Bäume gefällt werden müssen.

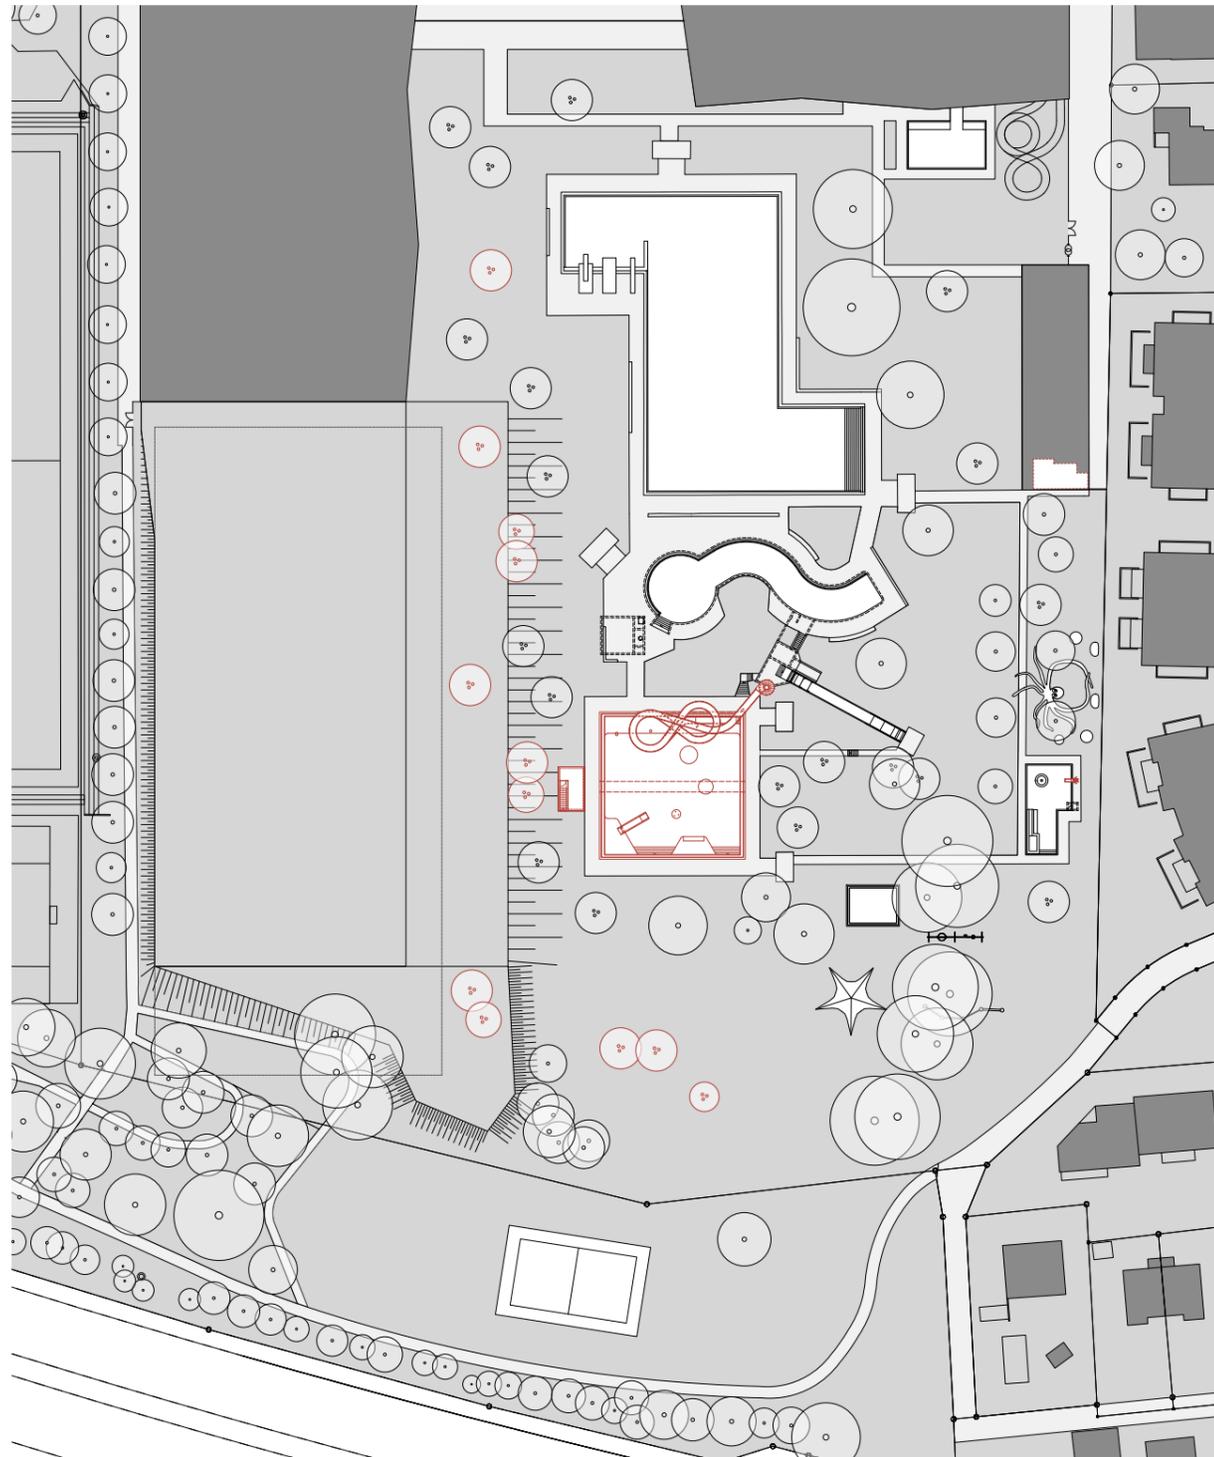
**Umgebungsgestaltung Freibad 1 : 1200**

Das bestehende ehemalige Trainingsfeld kann für eine Nutzung als Spielwiese für das Freibad verkleinert werden. Dadurch entsteht Raum für zusätzliche Liegeflächen unter Bäumen, die die Spielwiese von den Freibadflächen separiert.

Im Zuge der Umgebungsaufwertung können auch die heute sehr rutschfesten und rauen Beckenumgänge saniert und reprofiliert werden.

Die Massnahmen für die Baumpflanzungen und die Baumpflege werden über mehrere Jahre verteilt. Die Massnahmen Verkleinerung Spielwiese, Anpassung Topografie und Sanierung der Umgänge muss mit den Arbeiten am Nichtschwimmerbecken koordiniert werden und erfolgen nach Abschluss der Arbeiten am Becken.

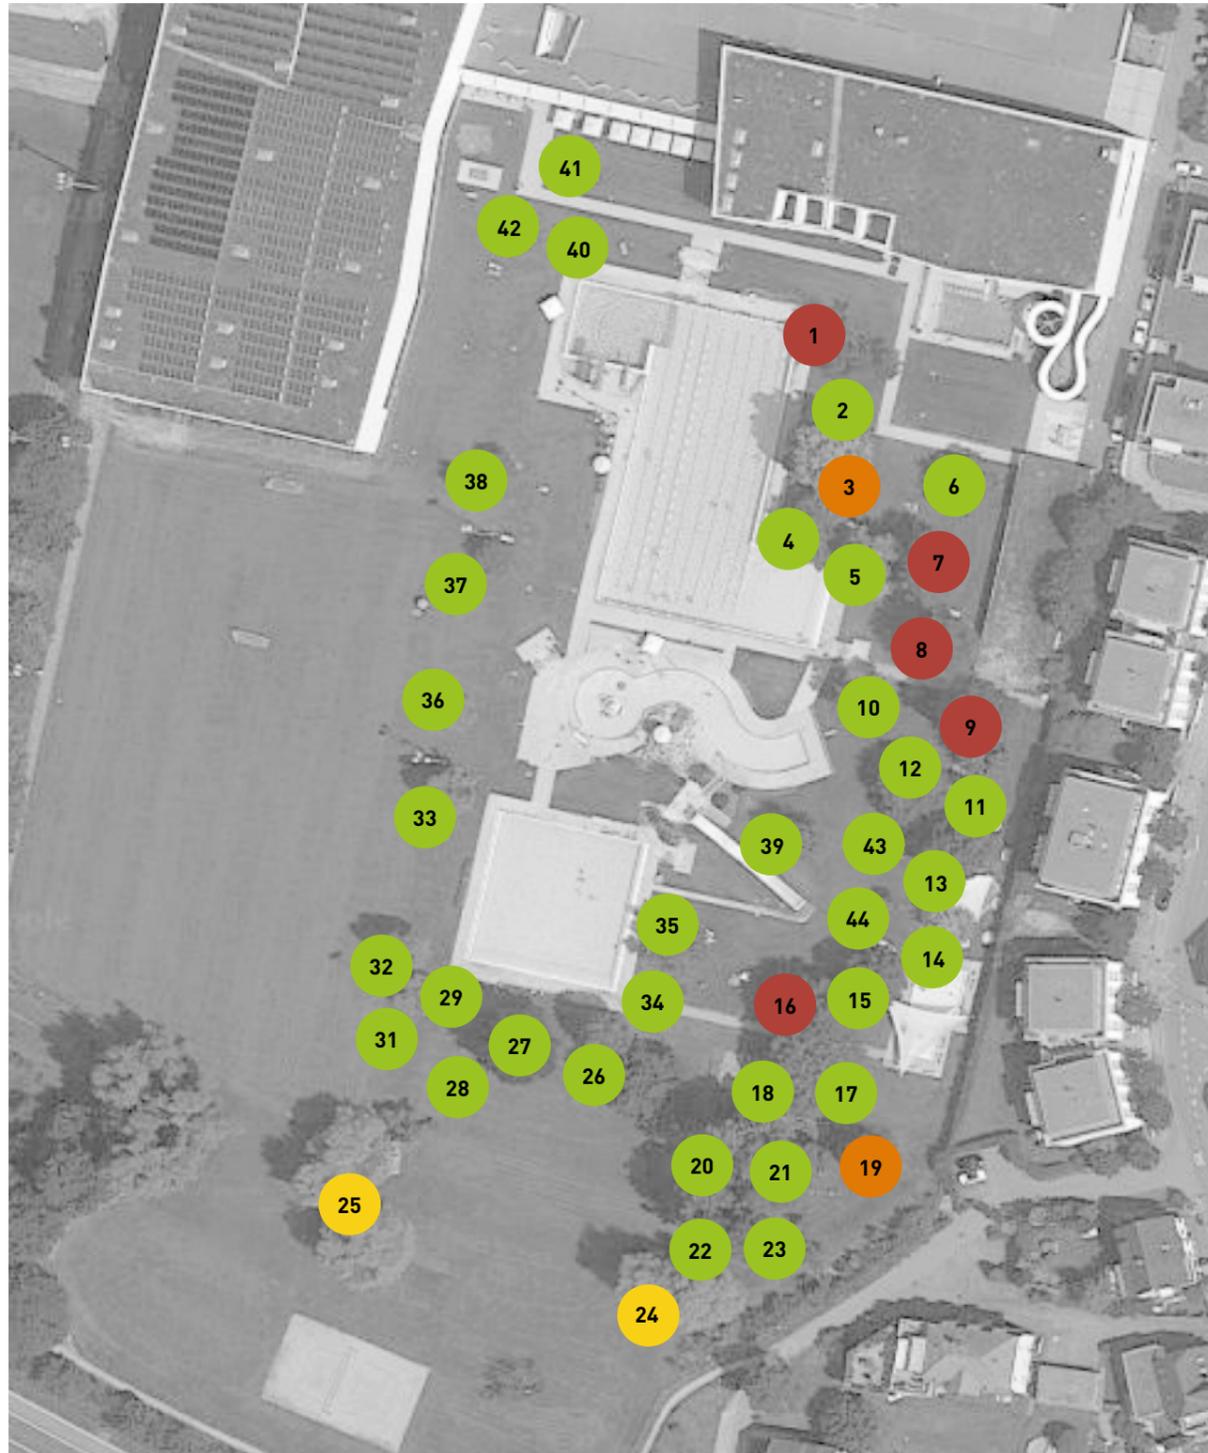
**Situation** Baumbestand

Ich empfehle die Baumgruppe Nr. 24 und 25 wegen instabiler Kronen und schlechter Vitalität, durch eine markante Neupflanzung zu ersetzen. Sollte dieser Eingriff zu stark sein, könnte im 2024 die Ersatzpflanzung für die Gruppe Nr. 24 erfolgen. Die Fällung würde dann versetzt im 2025 stattfinden. Ein gleiches Vorgehen empfehle ich auch mit der Gruppe 25.

Die Bäume Nr.1,8 und 16 weisen Schäden am Holzkörper auf, welche bereits durch holzzeretzende Pilze besiedelt wurden. Ein langfristiger Erhalt dieser Bäume ist aus baumstatischer Sicht nicht möglich. Auch in diesem Fall empfehle ich schrittweise vorzugehen und die Bäume nach und nach zu ersetzen.

Die in der Vergangenheit gepflanzten Jungbäume sind aus baumpflegerischer Sicht nicht immer optimal gewählt worden. Die Kronenarchitekturen der Weiden Nr. 30-33 sowie der Zitterpappel Nr.35 weisen grosse Mängel auf, da diese Heisterformen zwar optisch einiges Hergeben, aber aus baumstatischer Sicht von Anfang an als problematisch anzusehen sind.
