Inventarblätter

Schutzinventar der Bau- und Gartendenkmäler

Schutzinventar Bau- und Gartendenkmäler

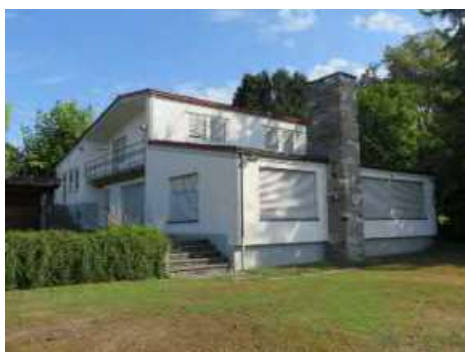
Das von Hans Frank entworfene Einfamilienhaus präsentiert sich als schlichtes, aber elegant gestaltetes Wohnhaus, das mit Dachform und dem anklingenden Split-Level Grundriss Bezug auf die Topographie nimmt. Wohnhaus und Garten nehmen Distanz von der Strasse und sind zu einem klar komponierten Ganzen zusammengefügt – grosse Geste, Klassizität und raumökonomische Sparsamkeit ergänzen sich auf elegante Weise. Architektonisch ein qualitätsvoller und epochentypischer Vertreter der 1950er Jahre.

Ansicht von Südwesten.

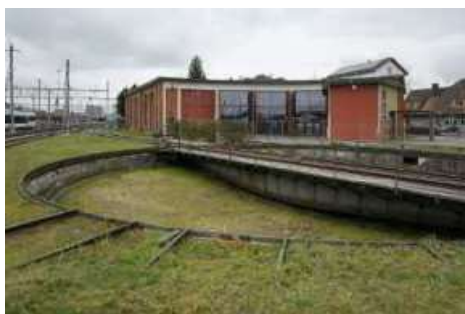
Der Bau ist ein wichtiger architekturgeschichtlicher Zeuge der Lokomotiven-Remisenarchitektur in Sichtbackstein mit der typisch radialen Grundrissform. Es handelt sich neben jenen der Stadt St. Gallen und Sargans um eine der drei radialen Lokomotiv-Remisen des Kantons St.Gallen. Somit handelt es sich um einen bedeutenden Zeugen der Verkehrsgeschichte.

Ansicht von Westen.

Baukörper auf für Remisen typischem radialem Grundriss, Fassaden in Sichtbackstein mit Lisenen und Blendpfeilern. Hohe segmentbogenförmige Fenster mit Eisensprossung und Holztore erhalten, neuer Eingang mit Vordach (2010).

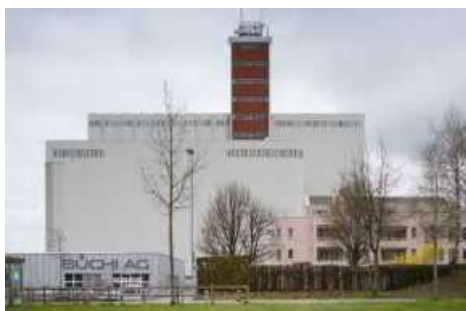
Das Silo ist ein wichtiger architekturgeschichtlicher Zeuge des Industriebaus der späten 1950er Jahre und des Durchbruchs der Sichtbeton-Ästhetik. Für die Industrie der Stadt Wil ist das Gebäude wirtschaftsgeschichtlich bedeutend. Aufgrund seiner Höhe ist das Silo von überall her gut sichtbar und macht es zur "Landmarke", die dadurch für das Ortsbild von Wil prägend ist.

Ansicht von Südosten.

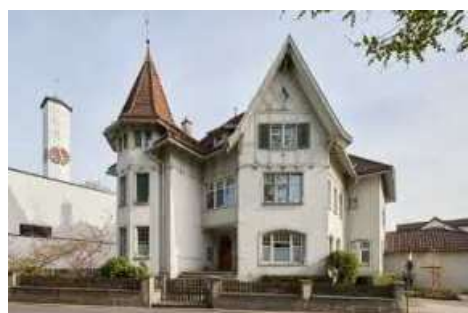
Das Wohn- und Geschäftshaus mit seiner individuellen Bauform ist ein wichtiger architekturgeschichtlicher Zeuge des Späthistorismus. Möglicherweise ist die individuelle Grundrissgestaltung an englische Traditionen mit typischer additiver Bauentwicklung angelehnt, wodurch sich unterschiedliche Ansichten der Fassaden ergeben.

Ansicht von Norden.

Das zweigeschossige Wohn- und Geschäftshaus des Historismus besitzt eine individuelle Bauform und Dachlandschaft mit mehreren Quergiebeln nach Nordwesten und Osten sowie einem oktagonalen Eckturm mit Zeltdach nach Nordosten. Der strassenseitige Eingang befindet sich zurückversetzt unterhalb einer holzverschalten Laube und ist über eine Freitreppe erschlossen. Trotz dynamischer Bauform und Grundriss präsentiert sich die Fassade einheitlich verputzt mit Zier-Sichtfachwerk jeweils im als Kniegeschoss ausgeführten Dachgeschoss. Nach Osten zeigen die Geschosse einheitliche, hochrechteckige, genaste Fensteröffnungen, während sich das Erdgeschoss nach Westen durch Fensteröffnungen mit Segmentbogensturz von den oberen Geschossen abhebt.

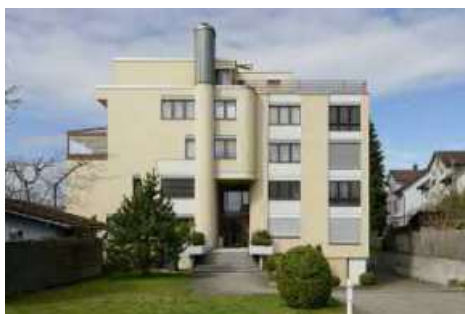
Das auffällige Wohnhaus prägt mit seinen differenziert ausgebildeten Fassaden und der mit Buchenhecken sorgfältig gestalteten Umgebung das Strassenbild massgeblich mit. Architektonisch ist der von Alois Stehrenberger aus Bazenheid entworfene Wohnbau innerhalb der Strömungen der Nachkriegsarchitektur der plastischen Richtung zuzuschreiben, die sich stark am Vorbild von Le Corbusier orientierte. Dieser Bezug zeigt sich auch im Innern mit den grosszügig und originell disponierten Wohnungsgrundrissen sowie den markanten Terrassen mit den plastisch geformten Pflanztrögen. In Wil ist der authentisch erhaltene Wohnbau einzigartig und ein wichtiger Zeuge der Baukultur der 1970er-Jahre.

Ostfassade mit Eingang.

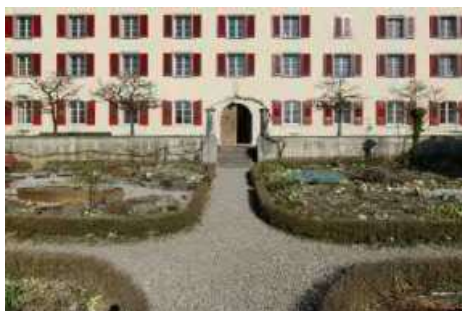
Längsachse mit Sandsteinsäulen, Ansicht von SO.

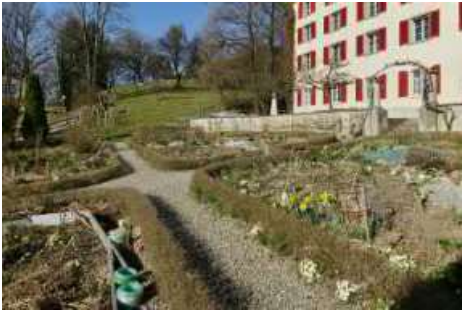
Querachse, Blick von NO.
